Intervenció de consolidació de les estructures de l'Habitació 1 i 2 de Los Morrones, Cortes de Arenoso

A la campanya de 2012 es van iniciar el treball de consolidació el jaciment de los Morrones 1. En aquests breus paràgrafs descrivim les línies bàsiques dels treballs realitzats.

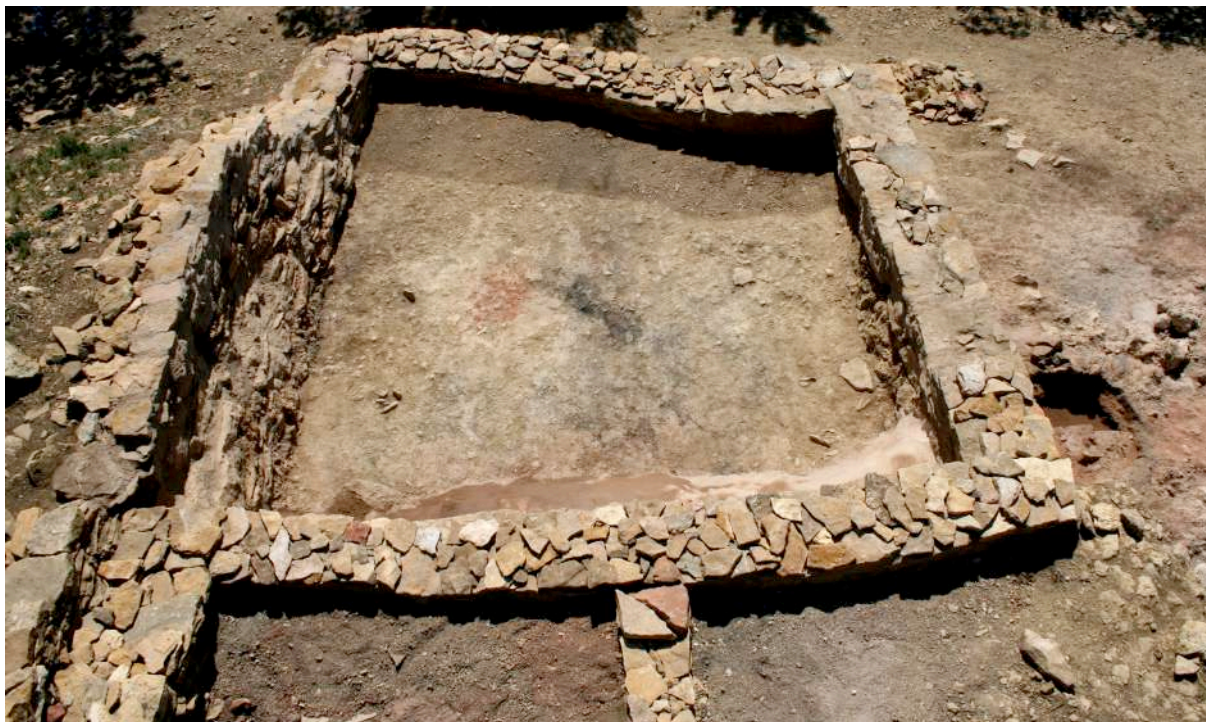
LÁMINA I

El principal problema que presenten aquestes estructures són les arrels dels arbres que es troben en la superfície que penetren a l'interior i han ocasionat caigudes de blocs i desplaçaments dels murs, a causa de la proximitat d'aquestes a la superfície, algunes fins i tot apareixien a l'aire lliure. Altres problemàtiques són conseqüència de la feblesa de les pedres utilitzades, que es fracturen i laminen amb molta facilitat.

1. Vista general des de el sud de la habitació H2 abans de començar el treballs de consolidació.

Així la intervenció ha començat amb la tala dels arbres i els tractaments sobre les arrels per evitar un nou creixement. A continuació s'ha realitzat una neteja mecànica de la superfície per

treure les restes de terra solta i les vegetals acumulades. Per seguir amb la intervenció de consolidació dels murs i les banquetes. El mur 1012 presentava un desplaçament cap a l'est, per això ha estat imprescindible desmuntar algunes files de pedres per col·locar-les en la línia del mur. Després d'aquest procés hem procedit a l'alçat d'una o dues filades de pedres en sec per construir una superfície de sacrifici per protegir el mur, a continuació s'ha aplicat una capa de morter de calç sobre la superfície superior i també entre les pedres en les dues cares.

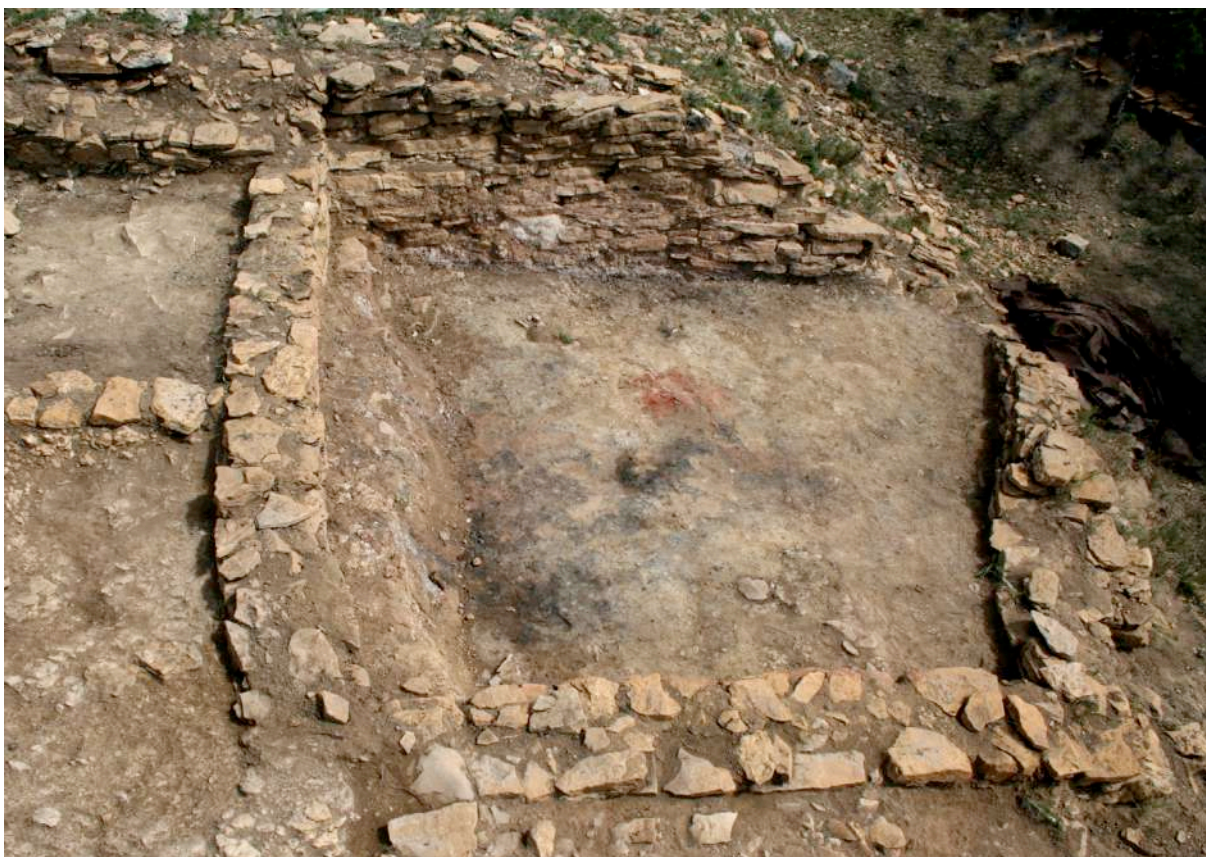
2. Vista general des de l'oest de la habitació H2 un cop finalitzats el treballs de consolidació.

En l'Habitació 2 s'ha finalitzat la intervenció de tots els murs i s'ha anivellat el sòl dipositant terra extreta del propi jaciment. Aquesta habitació ja ha quedat a l'aire lliure per a què els visitants puguin vore-la, mentre que la resta de les zones on no ha finalitzat l'excavació s'ha cobert per protegir les estructures.
