Treballs de consolidació a la vil·la romana de Benicató (Nules, la Plana Baixa)

Francesc Gusi i Jener*

Noticia referent als treballs de consolidació de la vil·la romana de Benicató de Nules, portats a terme per la Diputació Provincial de Castelló. El seguiment arqueològic realitzat pel Servei d'Investigacions Arqueològiques i Prehistòriques de la Diputació, ha permès posar al descobert una nova estança amortitzada en un moment indeterminat de la vida de l'establiment agrícola. També es descriuen les principals intervencions arquitectòniques efectuades en les estructures constructives de la vil·la.

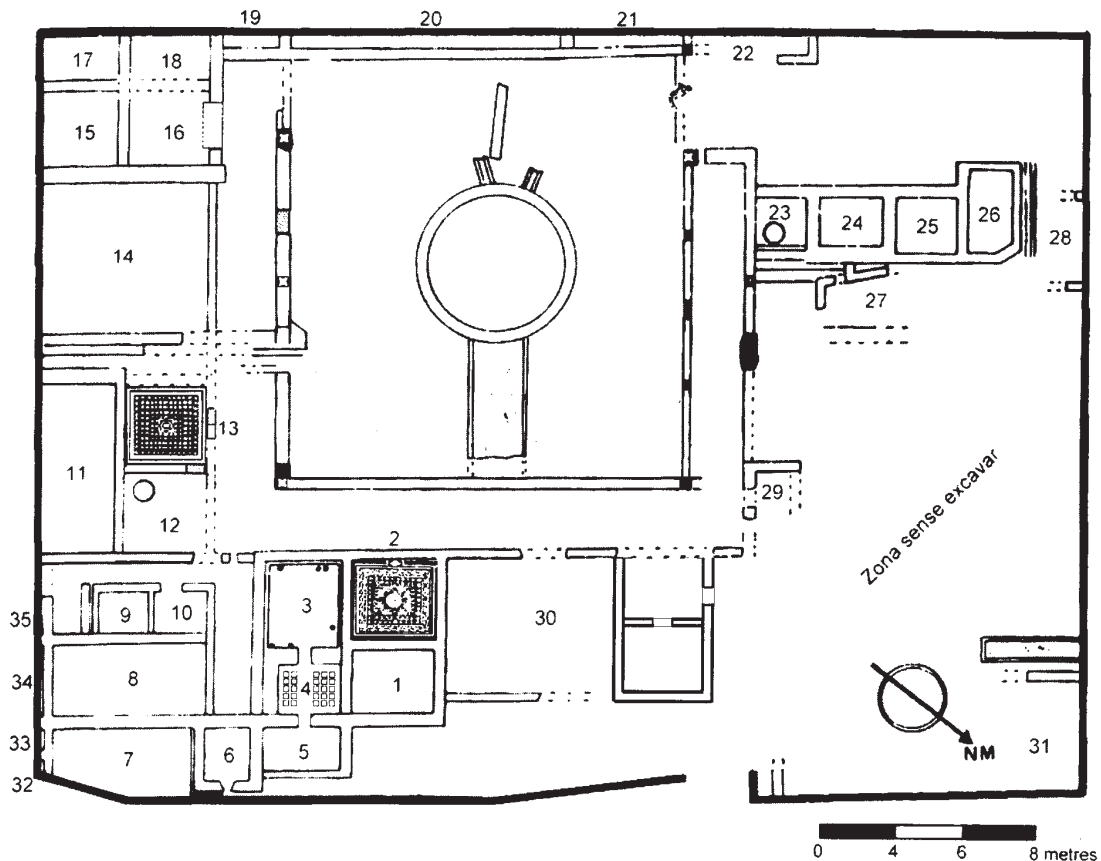
Figura 1. Planta de la vil·la amb les noves estructures constructives aparegudes.

A prop de l'entrada al jaciment i junt al recinte 30, varen aparèixer les restes constructives molt arrasades d'un recinte de planta quadrangular d'uns 6 per 4 metres, el qual no havia aparegut al treballs de la campanya de 1973-1974. El susdit

edifici es trobava partit per la meitat per un mur transversal mitjaner est-oest, amb una gran llosa plana de calcària a manera de llindar que dividia el recinte en dues estances (Fig. 1). Els murs fabricats amb grossos carreus de pedra calcària, presentaven una amplària d'uns 50/60 centímetres, barrejats amb grans còdols de riu, anomenats localment com "bolos", travats amb fang. La construcció encara que molt malmesa presentava un aspecte d'haver sigut una obra de certa solidesa, doncs el seus fonaments s'aprofundien més d'un metre. Al centre del mur de ponent, s'apreciava una obertura de mes d'un metre d'amplada amb un llindar de pedra calcària plana. Donat que el permís lliurat per la Direcció General de Patrimoni de la Generalitat Valenciana, era de seguiment i no d'excavació, no es realitzaren cales al interior de l'estança. Per tant no es varen recollir materials que poguessin donar una cronologia relativa del moment de la seva edificació. Nogensmenys, el fet que foren desmantellats d'una manera metòdica gran part dels seus murs, fins i tot a nivell de fonaments, doncs foren desmuntats de dalt a baix de manera esglaonada

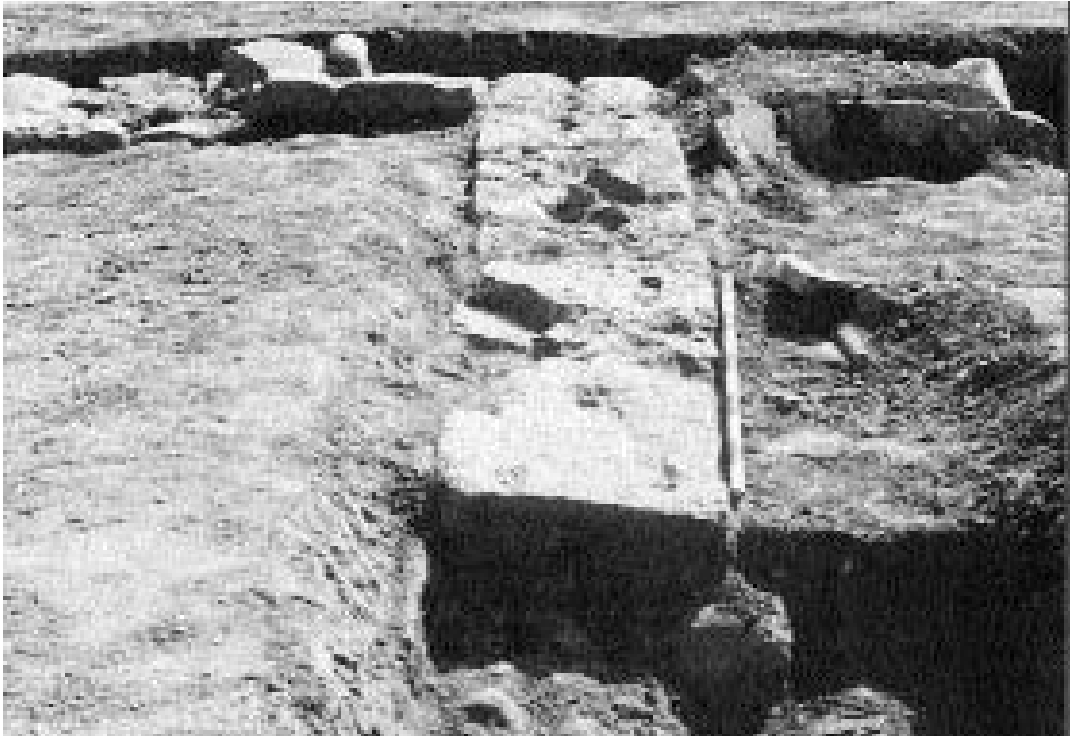
1. Mur de separació interior del nou recinte descobert. Es pot distingir part del llindar central.

els carreus per a ésser aprofitats a bon segur per a noves construcció, atesa la manca de pedra de les rodalies de la vil·la, ens fa creure que aital edifici fou bastit en un moment inicial del establiment de la finca agrícola. De totes maneres fins que no es realitzen noves excavacions, no podrem donar per segura cap valoració temporal. Les esmentades restes foren farcides i recobertes per arena i grava a la espera dels futurs treballs arqueològics.

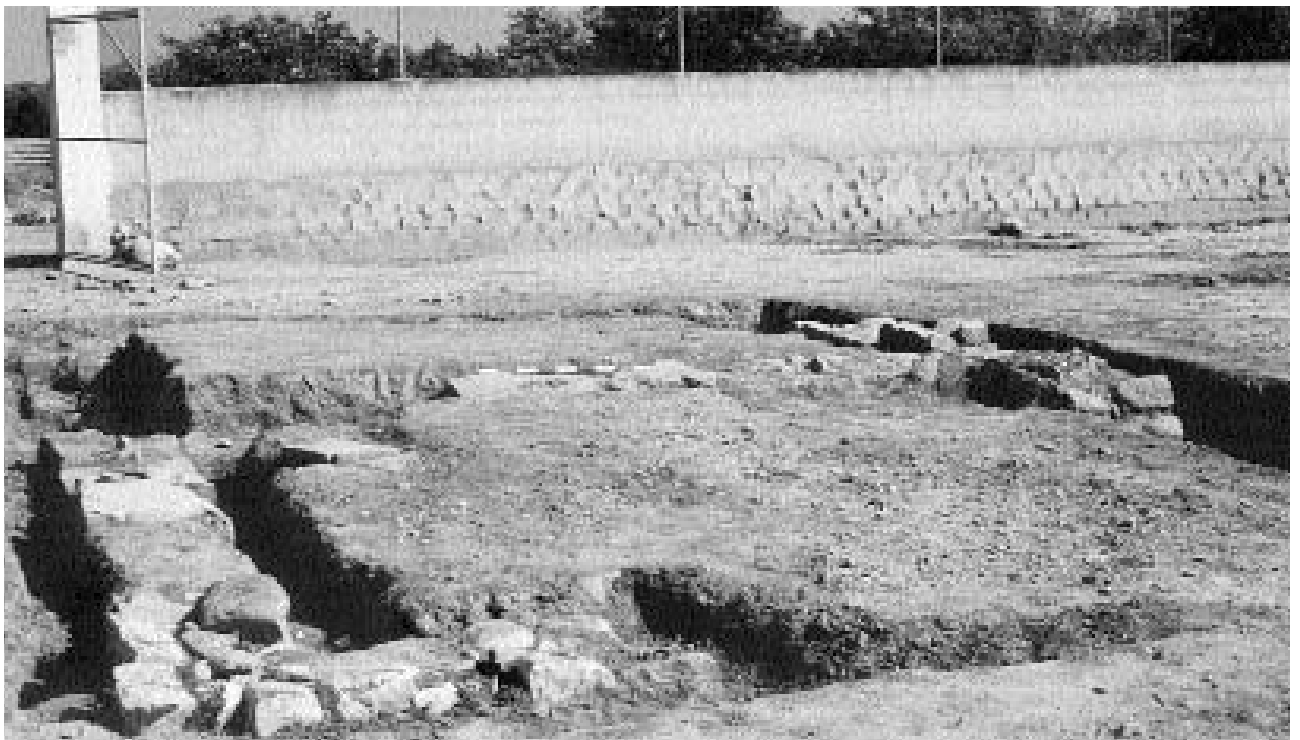
2. Vista de conjunt del nou recinte tal i com va aparèixer a la neteja del jaciment.

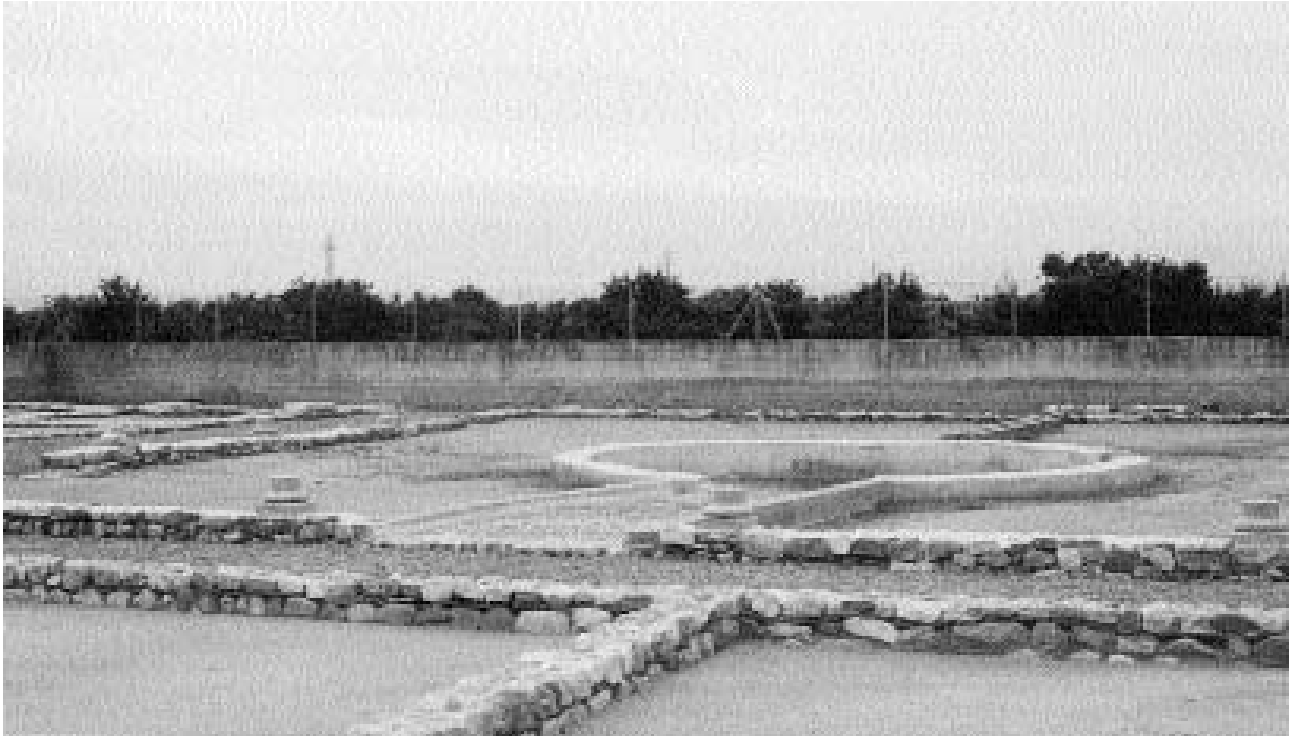
1. Vista general de l'estat final de les obres de consolidació i restauració, corresponents a la part del peristil.

A continuació d'esta primera fase pròpiament d'intervenció arqueològica, va començar la segona fase arquitectònica a les diferents estances. En primer lloc, els treballs de consolidació, consistents en col·locar en el seu lloc les pedres disgregades i disperses, aportant-ne de noves amb formes i tamany semblants, en pedra sorrenca o "rodeno" morada, amb la fi de refer els fonaments de totes les estances. Els carreus foren travats amb morter bastard. També es col·locaren les pedres prèvies al basament de les columnes del peristil que es trobaven escampades dins del solar; i lo mateix es va fer amb els brancals de les portes.

Una vegada realitzada la consolidació dels murs, als quals es colloraren els fonaments amb pedres grosses semblants, mantenint l'alçada regular existent, es van col·locar tires de rajoles massisses de separació de l'obra nova de la vella, ambdues cares del murs. Amb les plaques de contenció de les cares amb formigó bastard, s'ompliren les concavitats fins a les alçades marcades en el dibuixos de formigó barrejat amb calç, amb sorra y grava netejada de la pedra sorrenca.

Corresponent a l'àrea del peristil es varen reproduir els basaments i peus de columnes amb pedra calcària blava.

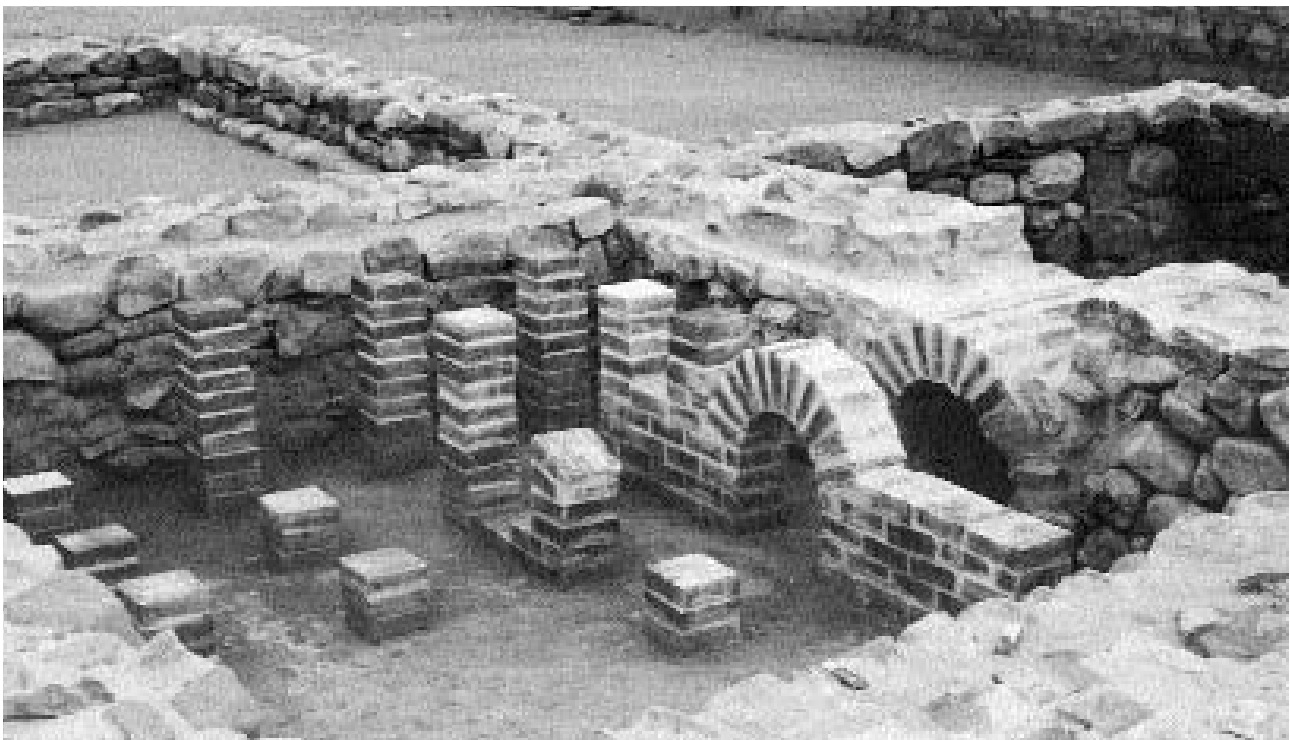
2. Reconstrucció de les estructures del *praefurni*.

A l'*hipocaustum* es van reconstruir els pilars menuts quadrats i les rajoles dels arcs del forn.
