LA VILLA ROMANA DEL CAMINO DE VINAMARGO (CASTELLÓN)

JOAQUÍN ALFONSO LLORENS - ANA MIGUÉLEZ GONZÁLEZ

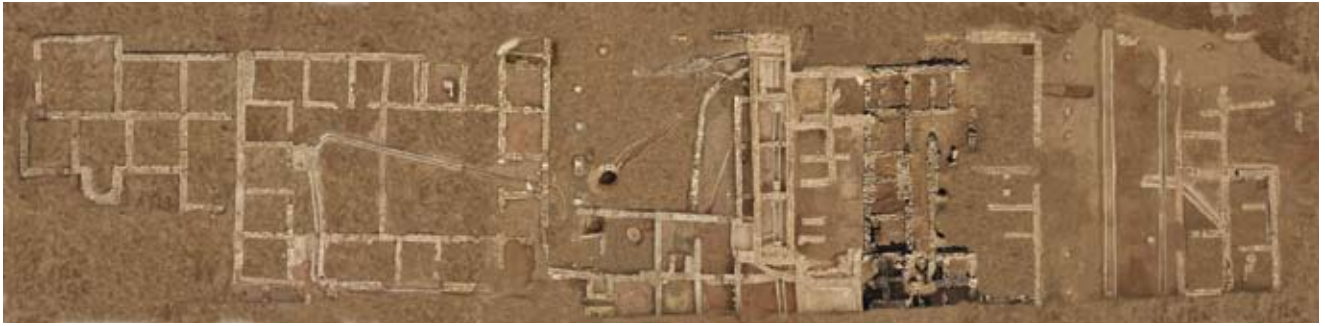
Fig. 1. Ortofoto de la Villa romana del Cami de Vinamargo. (Global Alacant, S.L.)

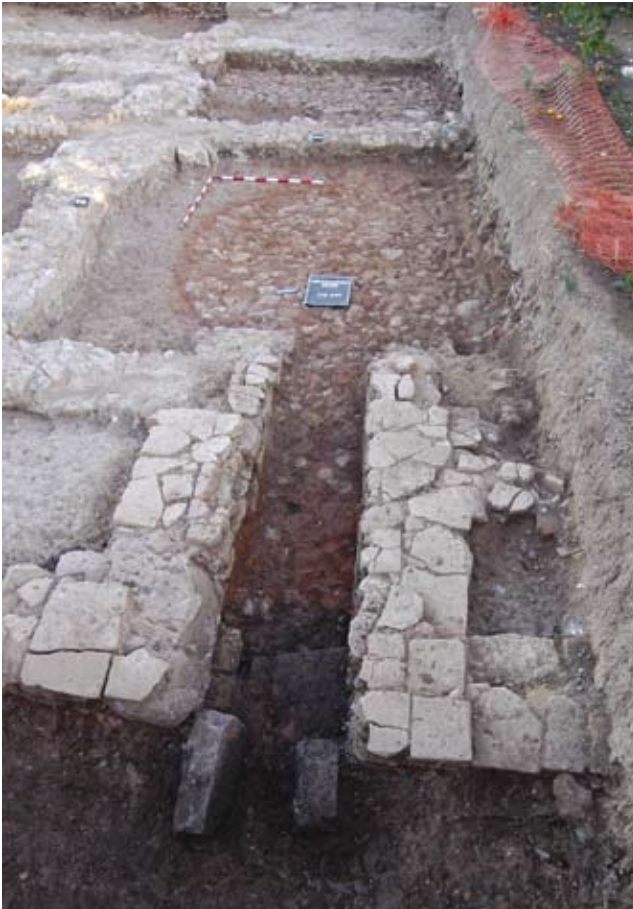
Fig. 4. Furnus.

Del horno, sólo quedan los restos de la base y apenas nada del alzado del *focus* o *ignis* (cámara de combustión), de tipología circular, con 280 cm de diámetro, conserva también el *prae-furnium* o boca de alimentación del combustible, de 265 cm de largo, que se realizaría desde otra estancia situada al sur y oeste, fuera de la zona de excavación.

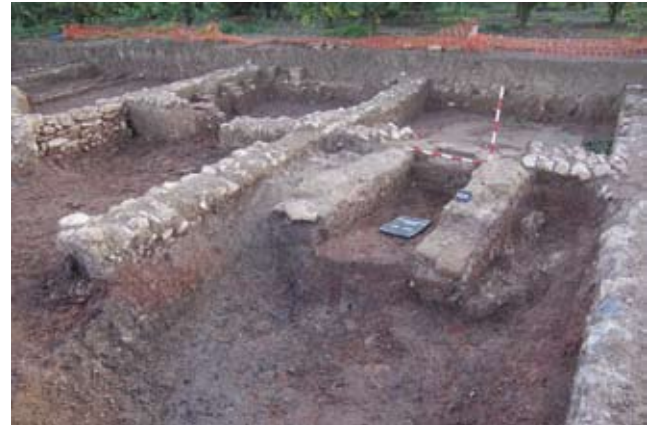
Fig. 5. Vista de la zona del *prae-furnium* en el área termal.

Respecto al área termal, consideramos que corresponde a la fase II-III de la villa, a partir del siglo III y IV d. C., ocupando y destruyendo estructuras y espacios anteriores. Hemos hallado e identificado el *furnus* y el *prae-furnium*, con acceso a través de un vano y otra habitación desde la parte sur del PATIO 1. A su vez, al este de las anteriores, se han hallado dos habitaciones más, la que tiene acceso directo desde el patio, que podría ser el *frigidarium*, con una pequeña piscina en alto de apenas 155 x 228 cm, y desde la cual se accedería a otra estancia situada al sur, con restos de *pilae* de un *hipocaustum*, por lo que podría responder al *caldarium*, e intermedia con la *natatio* hay otra sala, quizá el *tepidarium*. Se documenta también los restos de una letrina, situada al norte de la *natatio* (fig. 4-7).

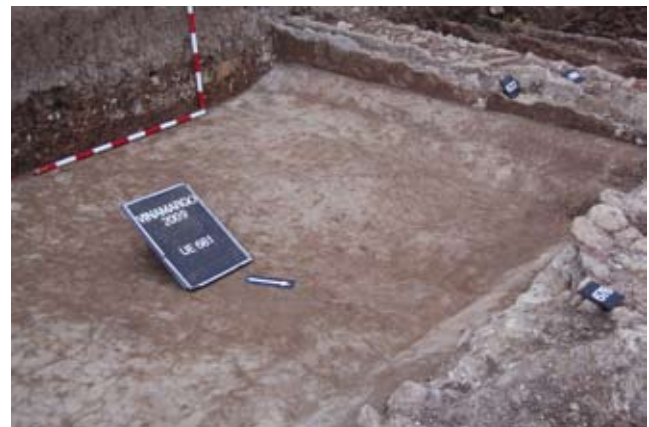
Fig. 6. Detalle de la *natatio* en el área termal.

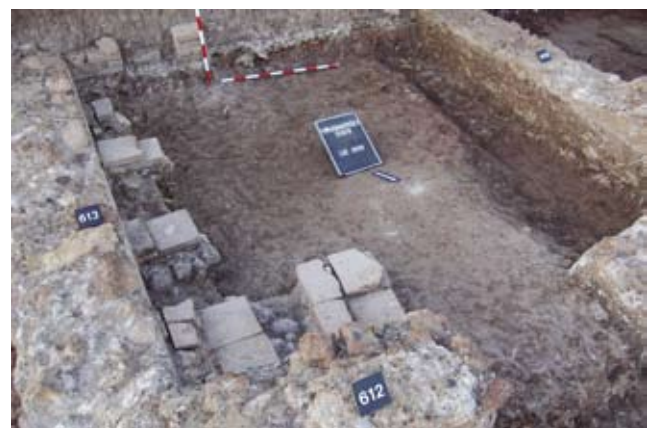
Fig. 7. Detalle de las *pilae*.

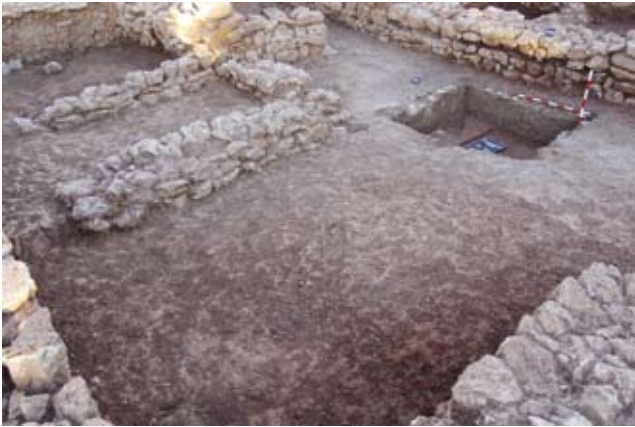
Fig. 8. Vista del patio 3, con detalle de los diferentes muros y el impluvium.

Entendemos que aquí que se hallaría en la fase I, desde finales del siglo I y el siglo II d. C. el núcleo de la *pars urbana*, con un gran patio central, con pórtico perimetral y un *impluvium* en el centro, con toda una serie de estancias alrededor, siguiendo el modelo de casa romana. El acceso se realizaría desde la parte este, que se halla porticada, y separada y sin acceso desde el PATIO 1. Toda esta zona se halla bastante desconfigurada por las reformas posteriores, pero se observa el gran patio, con restos de algunas de las columnas y algunas de las habitaciones, de las que de momento no hemos identificado más que una gran sala rectangular, situada en la esquina NE, con un pavimento de *opus caementicium*, no demasiado bien conservado. Tendría acceso directo al pórtico interior del patio. Al norte, parece hallarse un corredor con funcionalidad indefinida. El resto de estancias no han sido interpretadas (fig. 8).

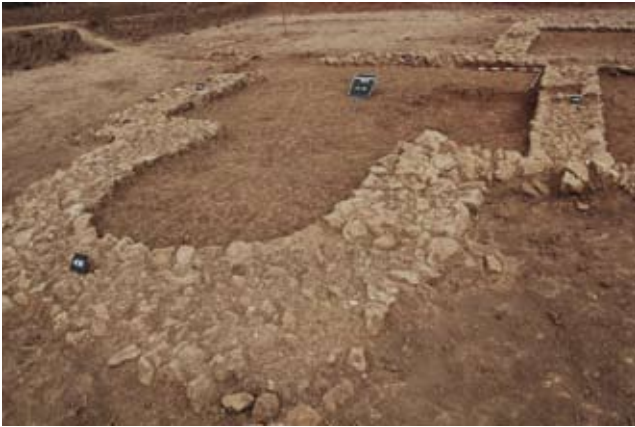
Fig. 9. Vista de la habitación con ábside, en la zona que interpretamos como zona de uso religioso.

Dentro del conjunto destacan una pequeña habitación rematada por un ábside en su lado sur, que aparece flanqueada por dos habitaciones de forma cuadrangular, formando un conjunto simétrico al que desde el principio atribuimos una funcionalidad especial e importante dentro del conjunto de la villa. Esta hipótesis se ve reforzada por la aparición, en una gran habitación – la más amplia de todo el conjunto- contigua a la habitación absidiada, de un enterramiento infantil o *suggrundaria*, que describiremos más adelante (fig. 9).

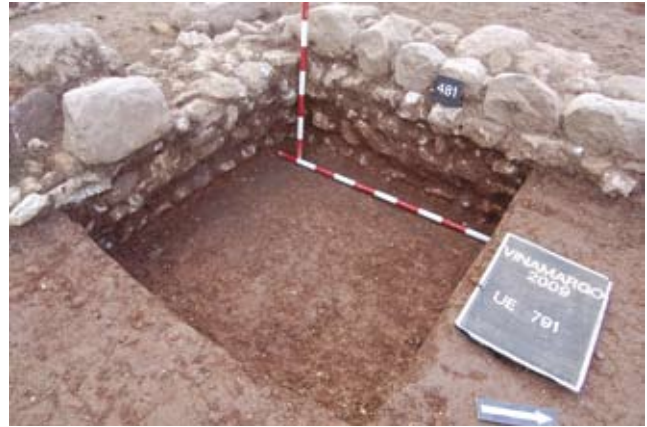
Fig. 10. Detalle de la técnica constructiva de las cimentaciones y alzados de los muros.

La técnica constructiva utilizada, en general, parece responder al mismo patrón, incluso en las distintas fases de ocupación y reformas documentadas. Se trata de cimentaciones construidas a base de piedras de pequeño tamaño trabadas con tierra, con un zócalo de mampostería más o menos regular, con 3-4 hiladas de piedras escuadradas en su cara externa y dispuestas en hiladas horizontales, unidas también

con barro, (*opus incertum*, no tratándose en ningún caso de un *opus vittatum*); con alturas de aproximadamente 50 centímetros, aunque en algunos casos estos zócalos alcanzan los 90 cm de altura, con el objeto de salvar los desniveles del terreno original.

El alzado de los muros no se ha conservado in situ en ningún caso, pero a juzgar por el tipo de derrumbe documentado, caracterizado por un estrato de tierra arcillosa de coloración rojiza, muy compacta, consideramos que estaban contruidos con la técnica del tapial de tierra (**fig. 10**).

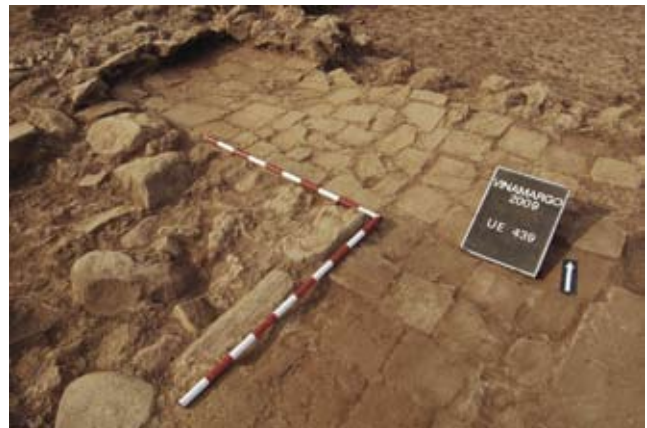
Fig. 11. Detalle del arranque de la escalera (UE 440) y pavimento de ladrillo (UE 439) en una de las estancias del patio 2.

Tan sólo hemos documentado dos pavimentos in situ, uno de *opus caementicium* situado en una amplia estancia rectangular situada en la esquina NE, correspondiente a la primera fase de ocupación, y un pavimento de ladrillos reutilizados, en la estancia central oeste del PATIO 2, correspondiente a una fase más tardía (fig. 11).

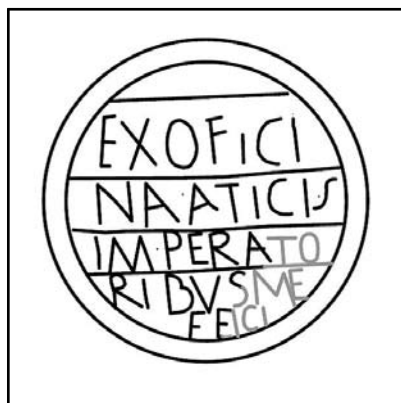
Fig. 13. Detalle de sigillum inciso en varias de las cantimploras halladas; producción propia de la villa..

De las diversas Unidades Estratigráficas estudiadas hasta el momento, queremos destacar la UE 779, situada en la zona exterior de la villa, junto al muro que la delimita por el Norte, donde se halló una fosa utilizada como pequeño testar o basurero en el que se depositaron los deshechos de cocción de una producción cerámica propia de la villa, que incluye cantimploras, anforillas, lucernas de disco y de volutas, y lo que interpretamos como las extremidades inferiores o badajos de *tintinnabula* o exvotos, de los que desgraciadamente no hemos hallado ninguna más de sus partes. Datamos este conjunto en torno a los siglos II-III d. C. (fig. 13-14).

Se trata en todos los casos de piezas hechas a molde – los cuales no se han hallado-, caracterizadas por pastas homogéneas y compactas, con desgrasante de puntos de cal y mica plateada, y tonos que van desde el gris azulado al rosado, predominando las cocciones reductoras. Muchas de ellas aparecen retorcidas y deformadas, o con evidentes fallos de cocción.

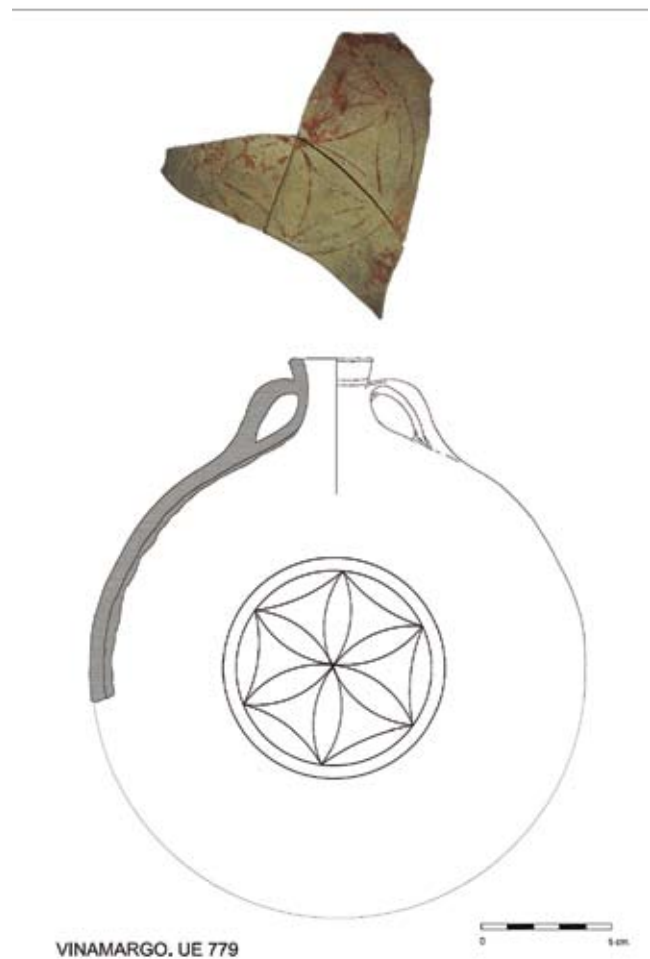
Fig. 14. Forma completa de cantimplora, con decoración incisa a base de un rosetón central; producción propia de la villa..
